現地調査(H25. 9. 10)

調査報告書提出

軸組に傾斜・隙間等なく
今後の使用にも耐えうる

田代島『八興丸』調査報告書

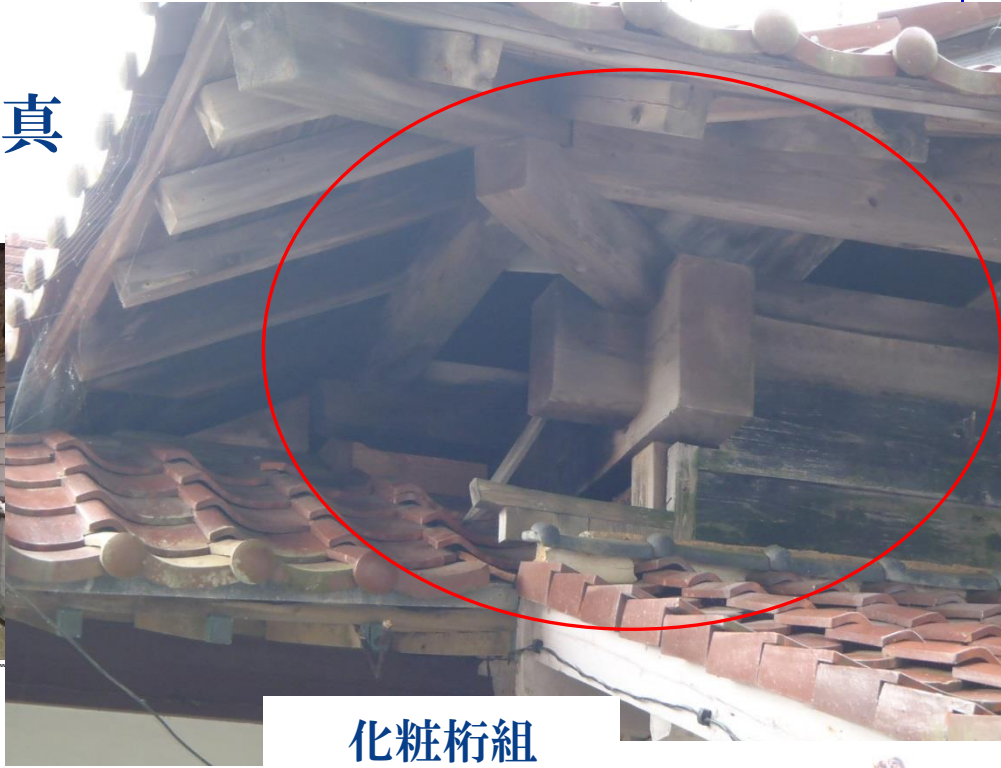
化粧桁組
軒板が外れ猫
が侵入

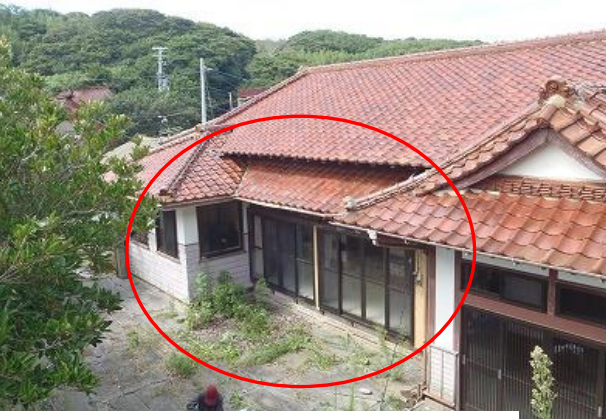
そら窓に屋根

木製建具が
サッシに替わっている

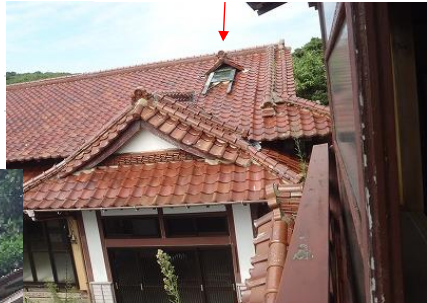
軒先が垂れている

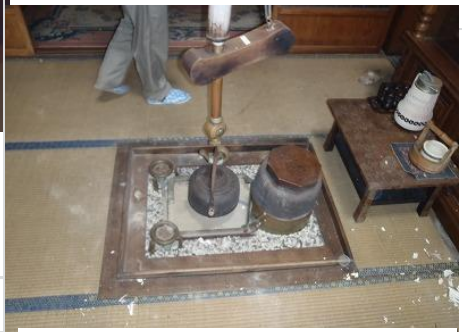
そら窓内壁より
漆喰剥離落下

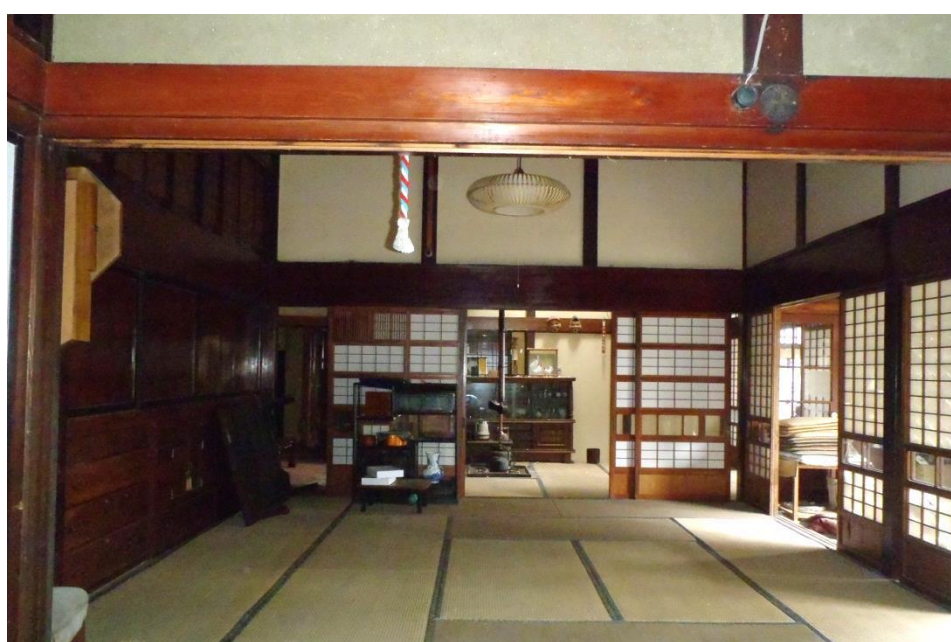
座敷～おかみ～台所

3.11地震被害 桁行方向のみ障子紙破れる
